Dossier Technique Immobilier

Numéro de dossier : 24/IMO/0323S
Date du repérage : 22/07/2024

Adresse : 89 Rue Vigne et 8 Rue Porte De Mazan (10, 13, 15, 17)

Commune : 84200 CARPENTRAS

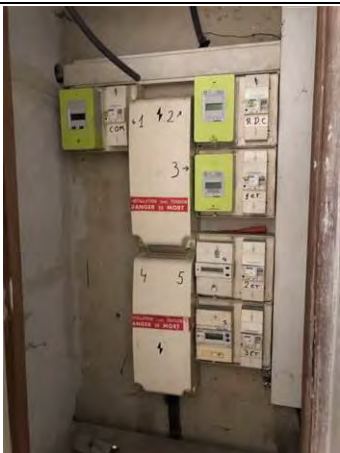
<p>Photo PhEle001</p> <p>Libellé de l'anomalie : B1.3 b Le dispositif assurant la coupure d'urgence n'est pas situé à l'intérieur du logement ou dans un emplacement accessible directement depuis le logement.</p> <p>Remarques : L'AGCP (Appareil Général de Commande et de Protection) n'est pas placé à l'intérieur de la partie privative du logement ; Faire intervenir un électricien qualifié afin d'installer un AGCP à l'intérieur de la partie privative du logement</p>

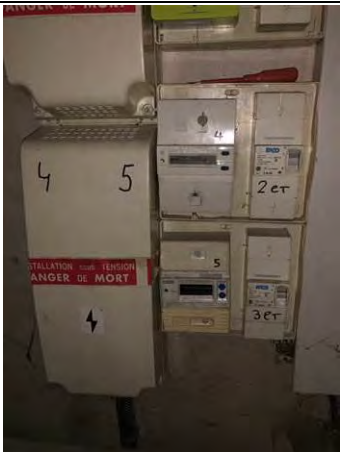
Photo PhEle001
Libellé de l'anomalie : B1.3 b Le dispositif assurant la coupure d'urgence n'est pas situé à l'intérieur du logement ou dans un emplacement accessible directement depuis le logement.
Remarques : L'AGCP (Appareil Général de Commande et de Protection) n'est pas placé à l'intérieur de la partie privative du logement ; Faire intervenir un électricien qualifié afin d'installer un AGCP à l'intérieur de la partie privative du logement

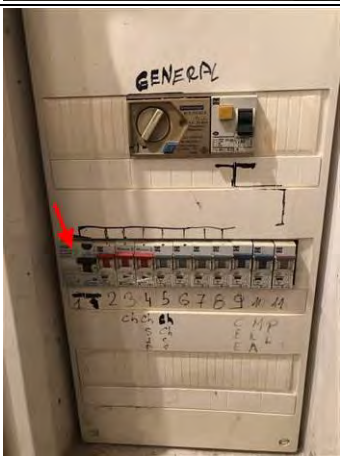
Photo PhEle002
Libellé de l'anomalie : B4.3 j1 Le courant assigné de l'interrupteur différentiel placé en aval du disjoncteur de branchement n'est pas adapté.
Remarques : Le courant assigné (calibre) des interrupteurs différentiels placés en aval du disjoncteur de branchement est inadapté ; Faire intervenir un électricien qualifié afin de remplacer les interrupteurs différentiels existants par des interrupteurs différentiels dont le courant assigné est adapté

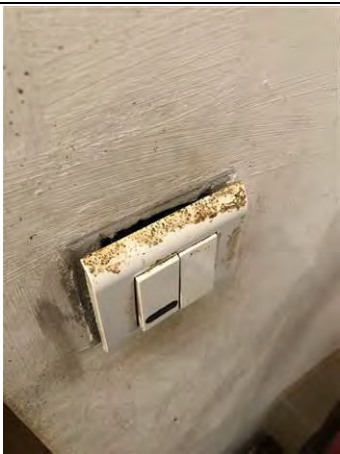
Photo PhEle003
Libellé de l'anomalie : B7.3 a L'Enveloppe d'au moins un matériel est manquante ou détériorée.
Remarques : Présence de matériel électrique en place dont l'enveloppe présente des détériorations ; Faire intervenir un électricien qualifié afin de remplacer les matériels présentant des détériorations

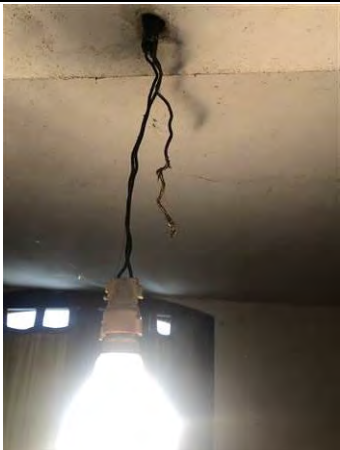
<p>Photo PhEle004</p> <p>Libellé de l'anomalie : B8.3 e Au moins un conducteur isolé n'est pas placé sur toute sa longueur dans un conduit, une goulotte ou une plinthe ou une huisserie, en matière isolante ou métallique, jusqu'à sa pénétration dans le matériel électrique qu'il alimente.</p> <p>Remarques : Présence de conducteurs électriques non protégés mécaniquement ; Faire intervenir un électricien qualifié afin d'installer des protections mécanique sur les conducteurs non protégés</p>
 	<p>Photo PhEle005</p> <p>Libellé de l'anomalie : B4.3 h Des conducteurs ou des appareillages présentent des traces d'échauffement.</p> <p>Remarques : Présence d'appareillage présentant des traces d'échauffement ; Faire intervenir un électricien qualifié afin de remplacer les appareils présentant des traces d'échauffement</p>

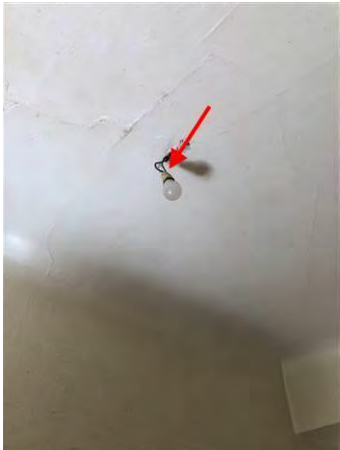
<p>Photo PhEle006</p> <p>Libellé de l'anomalie : B8.3 a L'installation comporte au moins un matériel électrique vétuste.</p> <p>Remarques : Présence de matériel électrique vétuste (douilles, interrupteurs, socles de prise...) ; Faire intervenir un électricien qualifié afin de remplacer les matériels électriques vétustes</p>

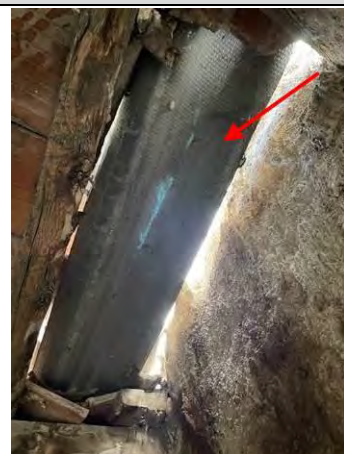
Localisation	Identifiant + Description	Photo
3ème étage - Combles	<p>Identifiant: M001 Réf. échantillon: P001 Réf. laboratoire: 001 Description: Plaques en fibres-ciment (y compris plaques « sous tuiles ») Composant de la construction: 1 - Couvertures, Toitures, Terrasses et étanchéités - Plaques ondulées et planes Partie à sonder: Plaques en fibres-ciment (y compris plaques « sous tuiles ») Liste selon annexe 13-9 du CSP: B Localisation sur croquis: M001</p>
